事業名称	一般国道 444 号佐賀福富道路（有明海沿岸道路）
事業種類	道路
根拠法令等	環境影響評価法
手続き	平成 20 年 2 月～3 月 環境影響評価書縦覧
所在地	佐賀県
事業主体	国土交通省、佐賀県

有明海沿岸道路は、福岡県大牟田市を起点として佐賀県鹿島市に至る延長約55kmの地域高規格道路である。このうち佐賀福富道路は、国道444号のバイパスとした延長約10kmの道路である。

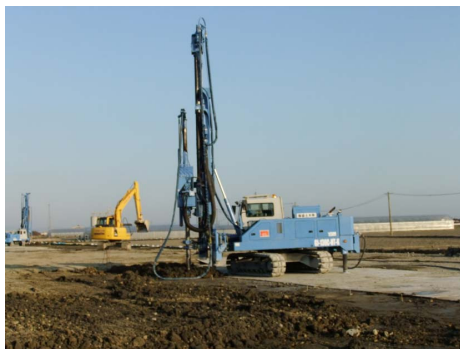
地盤改良の工法は、セメント形の改良材による固化で、検討委員会の意見を踏まえ、帯水層である砂層には着底させない1mフロート方式を採用している。砂層は概ね10m以深にあり、地盤改良はGL-10m程度まで行われているが、工事区域毎にボーリング調査を事前に行い、地盤改良を行う深度が決められている。地盤改良材は工事区域（発注）ごとに、2～3種類の中から試験を行い選定し、六価クロムが溶出しないことも事前に確認されている。

地盤改良の状況

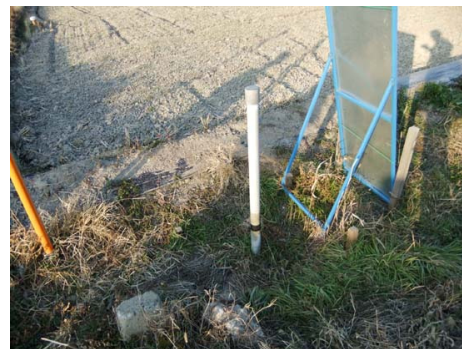
工事区域周辺にボーリング観測井を設置し、地下水位と地下水質の監視が年1回実施されている。

地下水の観測井

地下水位の工事前（平成19年度）と工事中（平成23年度）との変化量は0.13～0.18mであり、同じく工事中である平成20～22年度との変化量よりもやや高い傾向にあった。これは、各観測井でも同様の傾向にあることから、工事の影響による地下水位の上昇ではないと考えられている。

地下水質についても、六価クロムは工事前から全地点で定量下限値未満、pHは工事前が6.9～7.4、工事中が6.7～7.5であり、大きな変化はみられていない。

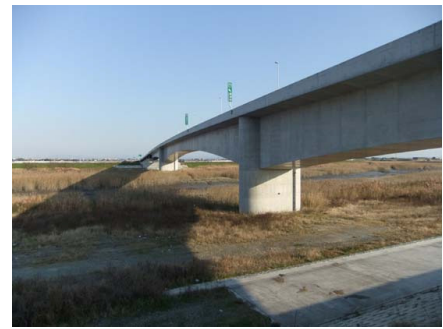
嘉瀬川の橋梁は3径間で橋脚は2箇所であり、水面を避けて設置された。橋梁は箱桁橋で、構造物が空間に立体的に出現する規模が最小となる形式にされた。

工事中の仮設ヤードは栈橋式として、地表の植生変化を最小限としている。

動植物に配慮した嘉瀬川の橋脚

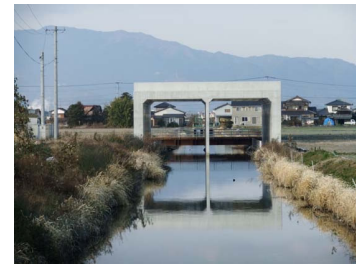
対象道路が約200m毎にクリークを横断する設計となっているため、クリークの現状保全のためにボックスカルバート等が採用されている。

クリーク現状保存のためのボックスカルバート
