# 洋上風力発電所に係る環境影響評価手法の 技術ガイド 参考資料

令和5年12月

環境省大臣官房環境影響評価課  
経済産業省産業保安グループ電力安全課

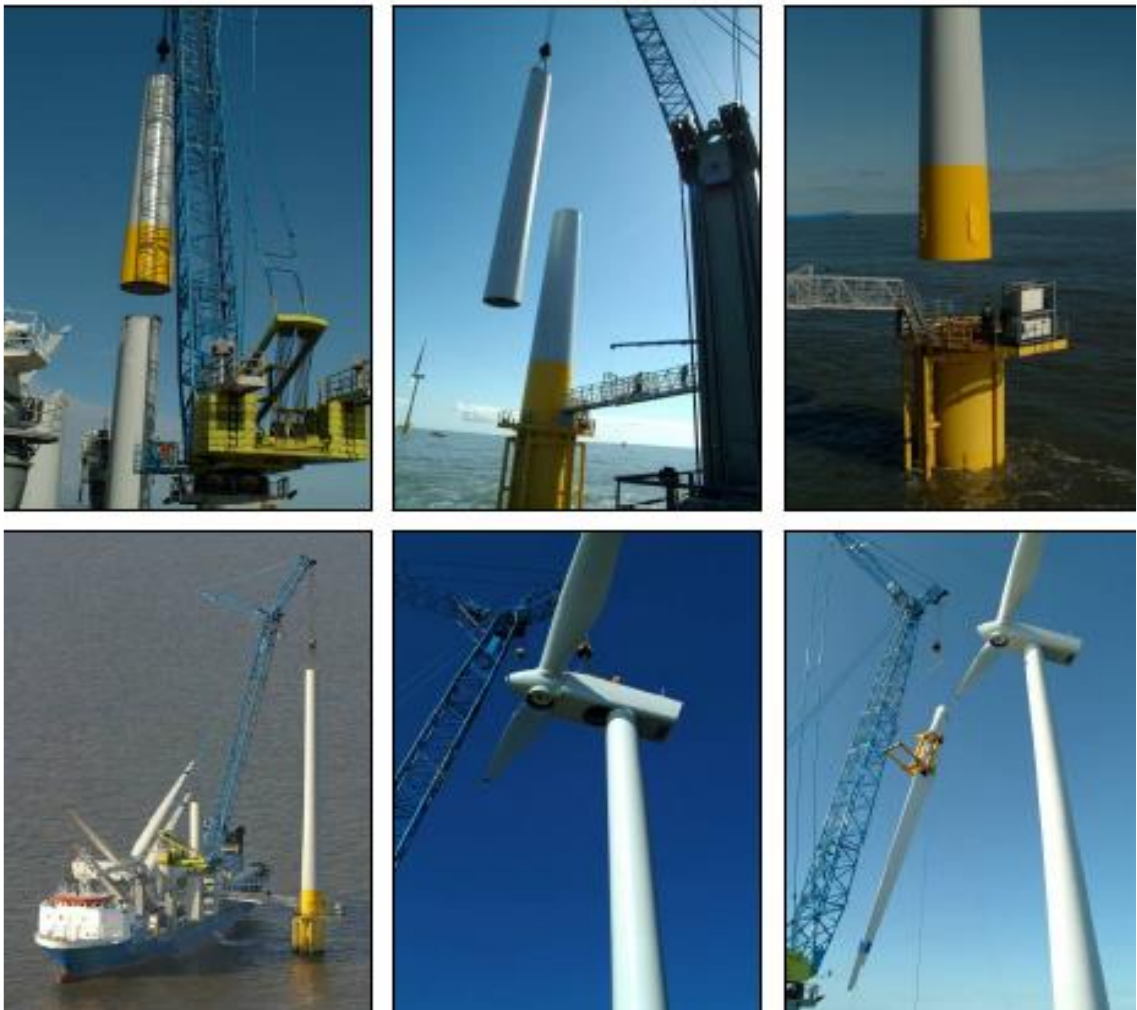
・海底に固定した基礎（モノパイル等）の上に、トランジションピース、タワー、ナセル、ブレードの順番で設置される。

風力発電機の据付作業

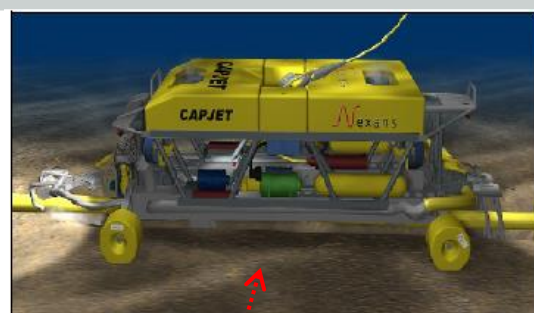
- ・ケーブルの敷設は、通常、ケーブルを載せたケーブル敷設船とROV（ウォータージェット式埋設機：掘削、埋設を同時に行う機械）を用いて行う。

ROV（敷設埋設機）(1)
